Жилой дом Приморско-Ахтарск Комиссара Шевченко
113.

№ 11341-11.19 от 1 октября 2019 г.
Осмотр 1

Акт осмотра кровли с клеевой системой на стадии монтажа

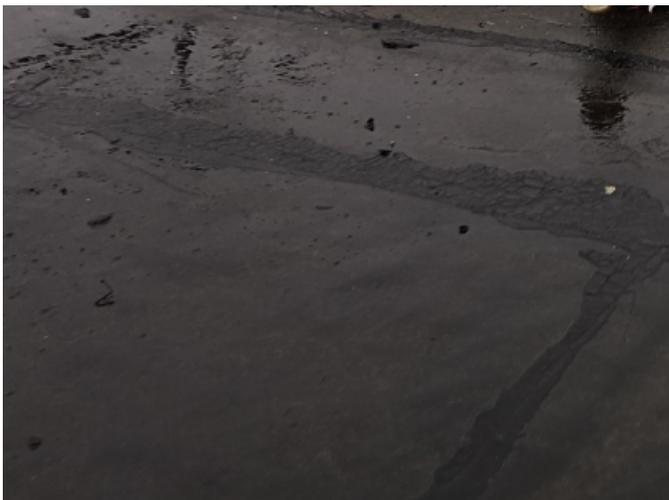
2. Укладка пароизоляции

- Пароизоляционным слоём служит существующее кровельное покрытие из рулонных битумных наплавляемых материалов.

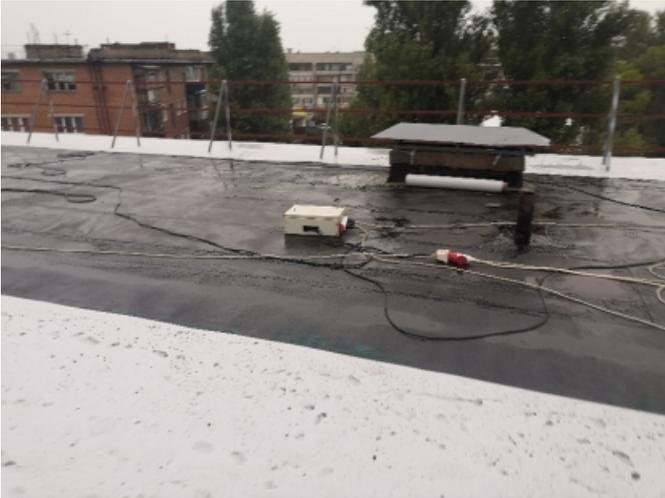
3. Укладка теплоизоляции

- Теплоизоляционный слой не предусмотрен.

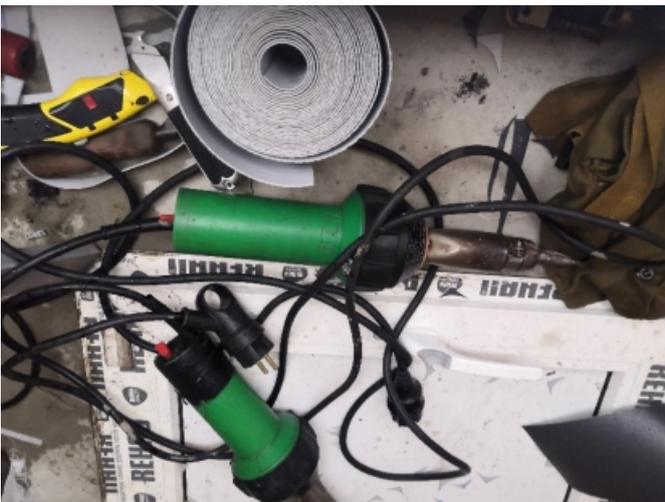
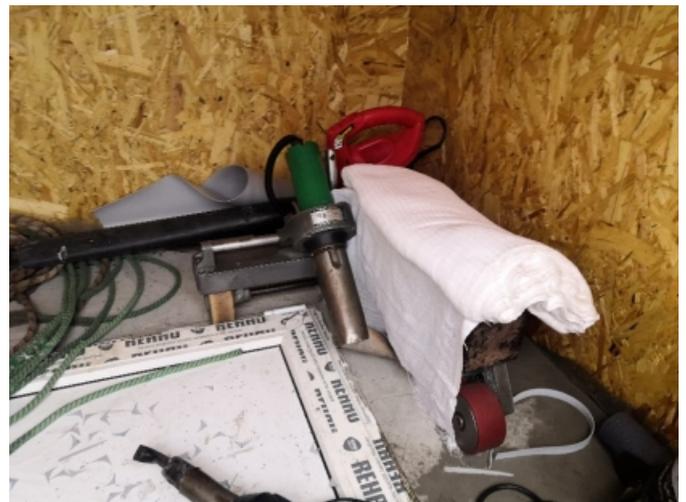
4. Тип сварочного оборудования

- Оборудование фирмы Leister.

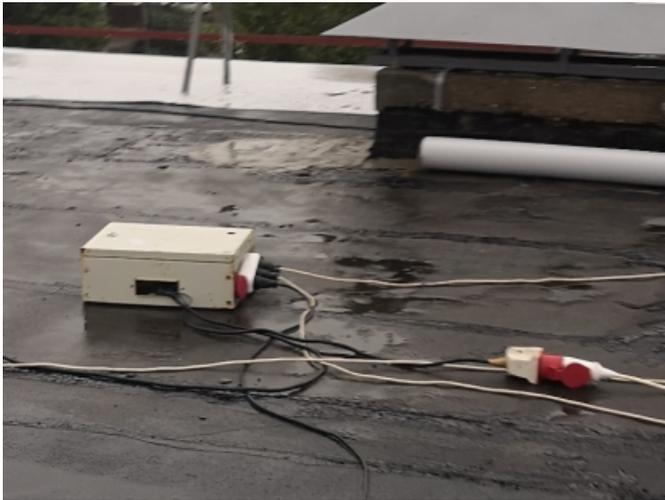
5. Напряжение электрического питания

- На момент осмотра кровли сварочные работы при помощи автоматического и ручного сварочного оборудования не выполнялись. Работы не закончены.

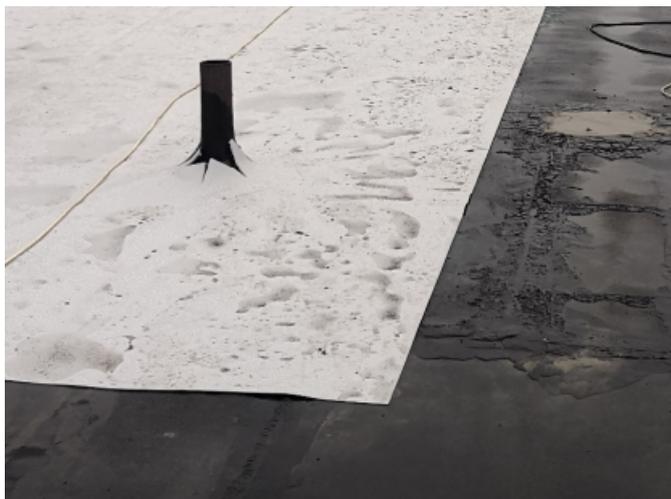
7. Инструмент с ограничением усилия

- Гидроизоляция крепится к основанию клеевым способом.

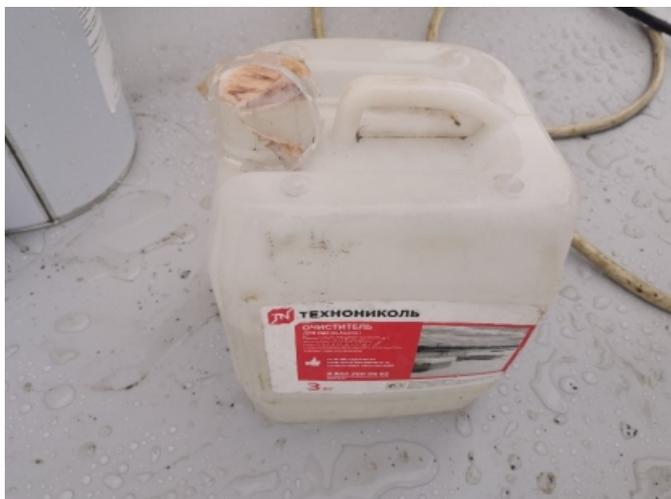
9. Тип очистителя

- Применяется очиститель ТехноНИКОЛЬ.

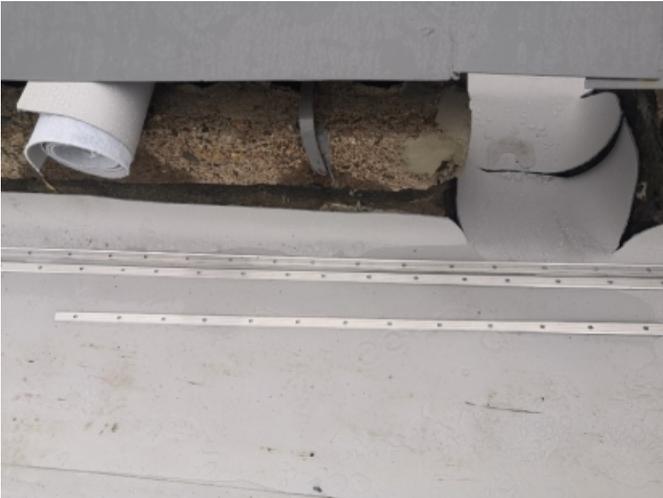
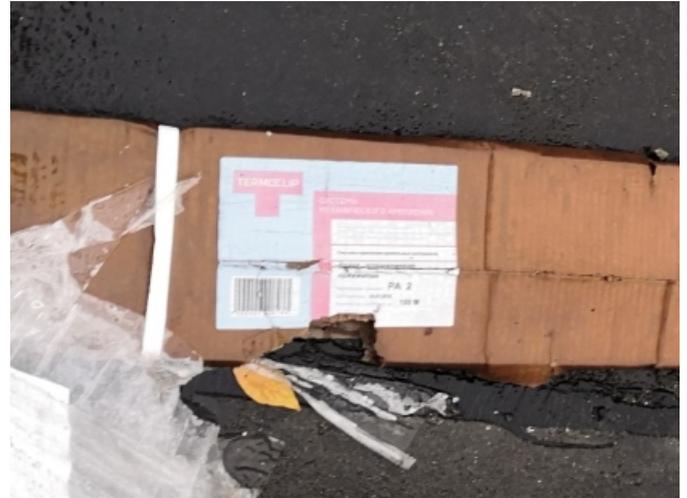
11. Тип прижимных и краевых реек

- Применяется специальная кровельная прижимная, краевая рейка с ребрами жесткости из алюминия либо нержавеющей стали.

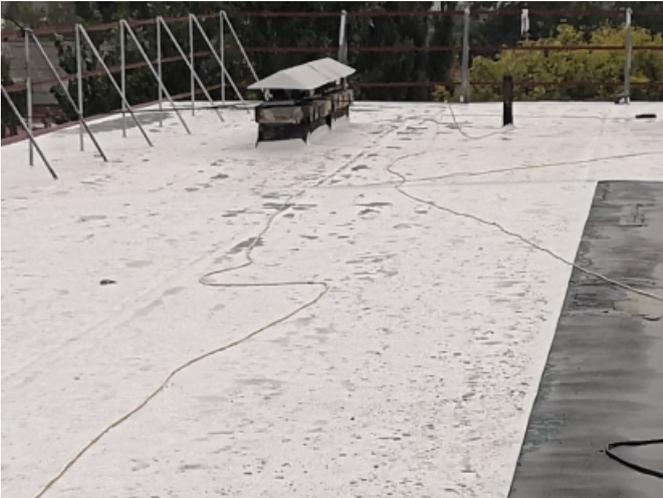
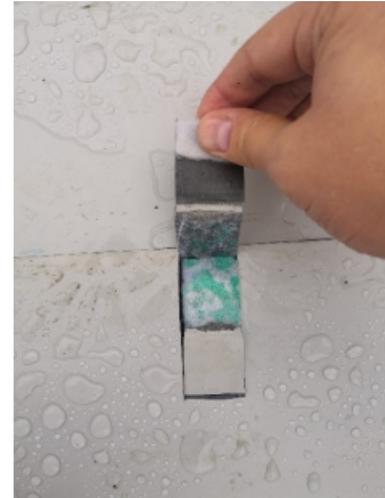
14. Качество приклейки ПВХ мембраны

- ПВХ мембрана/основание перед нанесением клеевого состава не была замочена.
- ПВХ мембрана приклеена качественно, отсутствуют складки, непроклеенные участки.

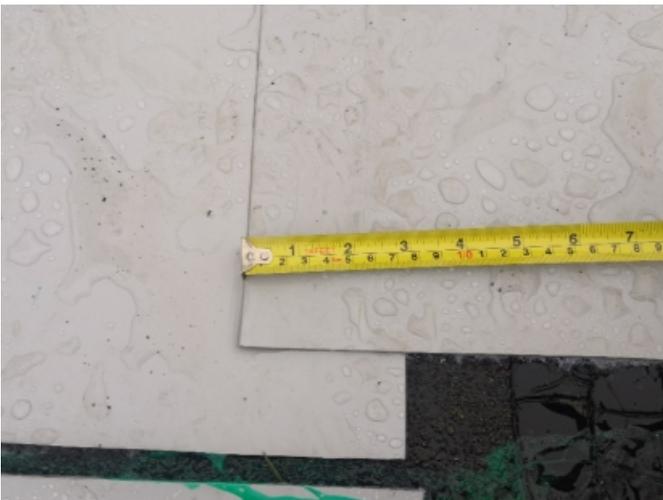
16. Размер нахлестов боковых швов/ширина перехлеста полотен

- Боковой и торцевой нахлест составляют не менее 80 мм.

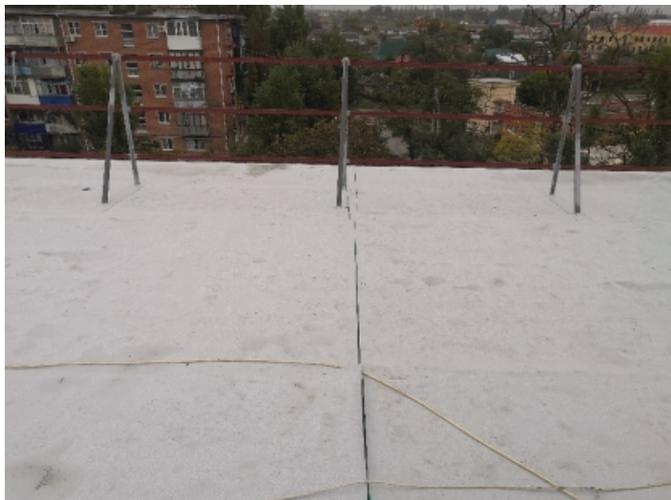
17. Разбежка полотен

Ионтаж не окончен.

Будет смонтирована сборная полоса.

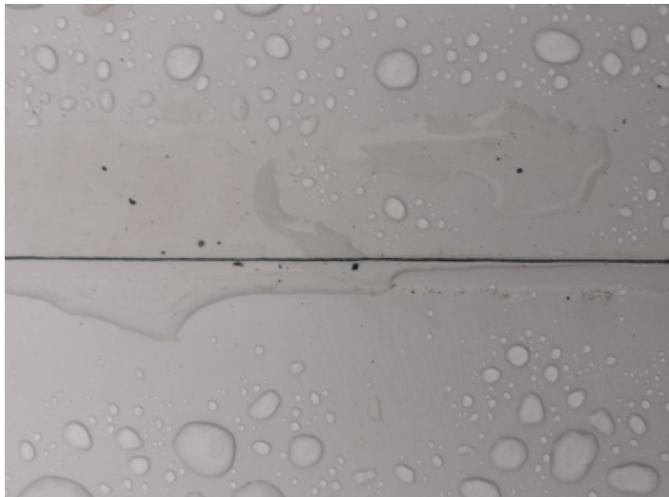
19. Автоматическая сварка

- Присутствует глянцевая полоса. Присутствует вытек материала. При проверке качества шва пробником непроваров не обнаружено.

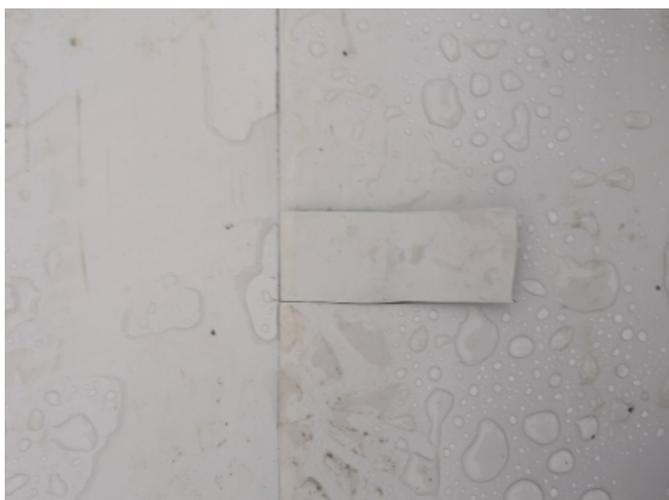
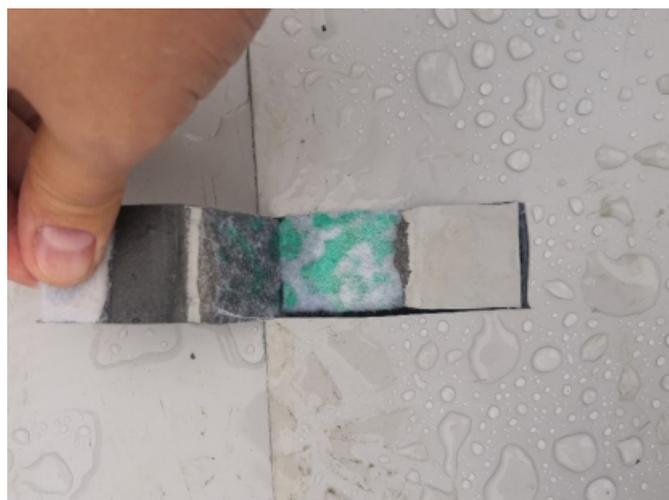
21. Качество сварного шва

- Выполнен контрольный вырез шва, произведён тест на когезионный разрыв, ширина шва и качество сварки соответствуют рекомендованным.

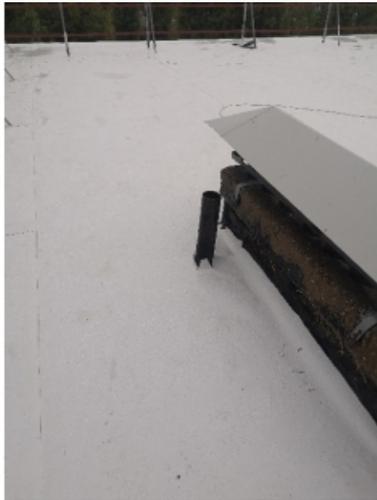
22. Ручная сварка

- На момент осмотра кровли работы ручным сварочным оборудованием на данном участке не были выполнены. Монтаж кровельной системы не закончен.

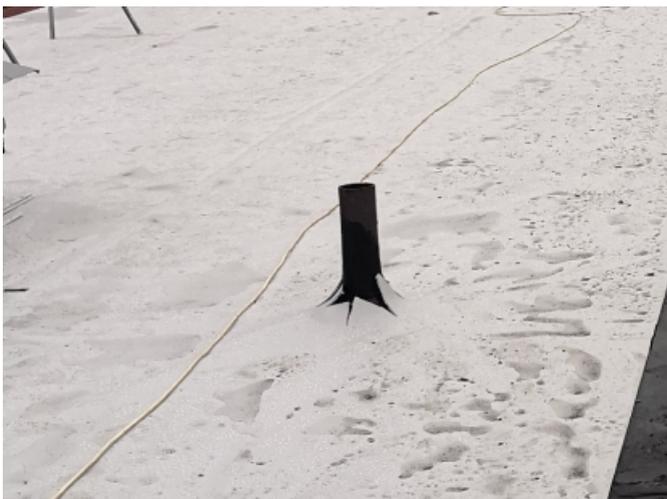
25. Примыкания к трубам

- На момент осмотра кровли примыкания к трубам не были выполнены. Монтаж кровельной системы не закончен.

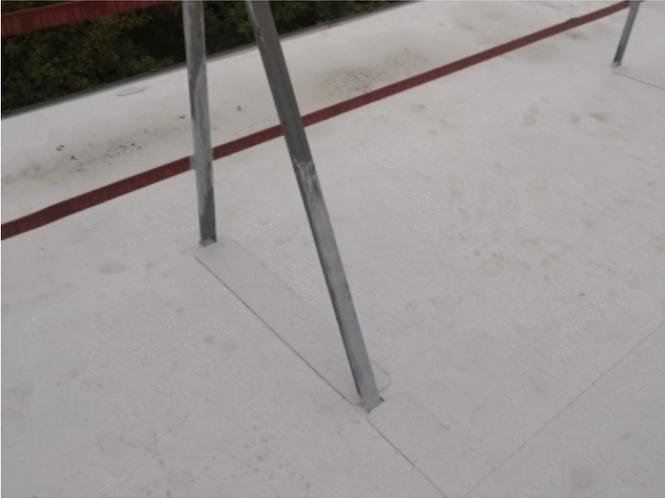
26. Примыкания к проходкам малого диаметра

- На момент осмотра кровли примыкания к проходкам малого диаметра не были выполнены. Монтаж кровельной системы не закончен.

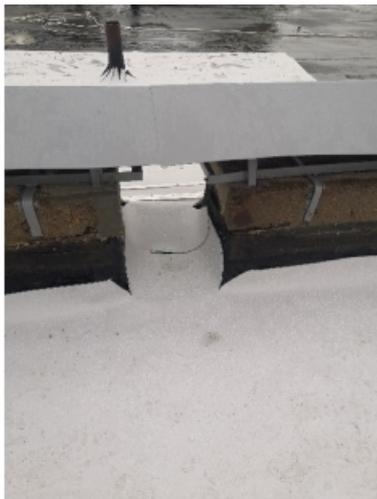
27. Примыкание к парапету

- На момент осмотра кровли примыкание к парапету не было выполнено. Монтаж кровельной системы не закончен.

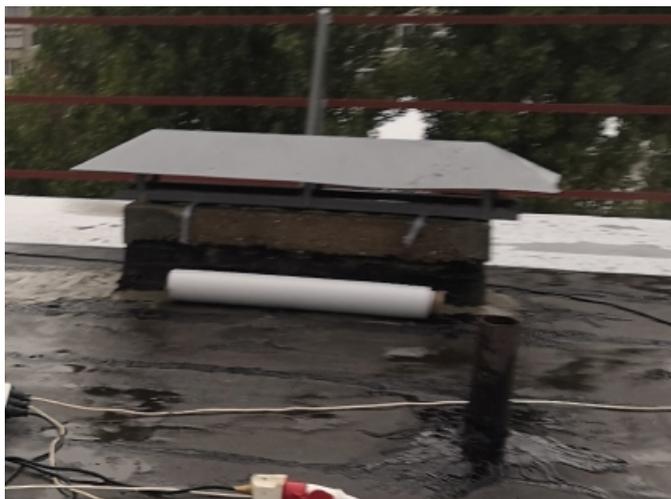
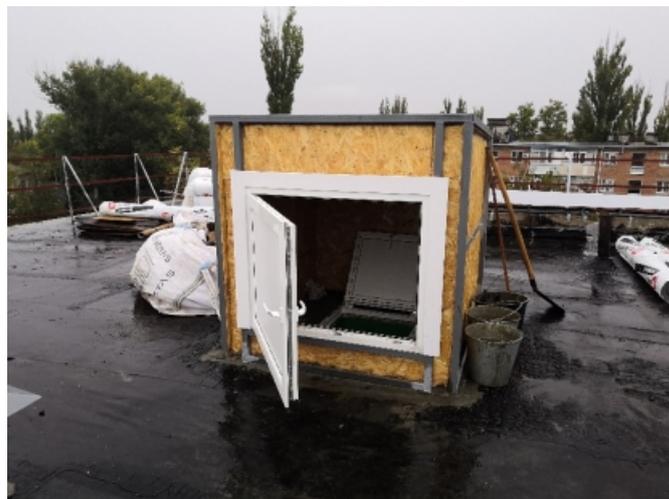
**29. Фонари и люки****Не осмотрено**

- На момент осмотра кровли примыкания к люкам дымоудаления не было выполнено.

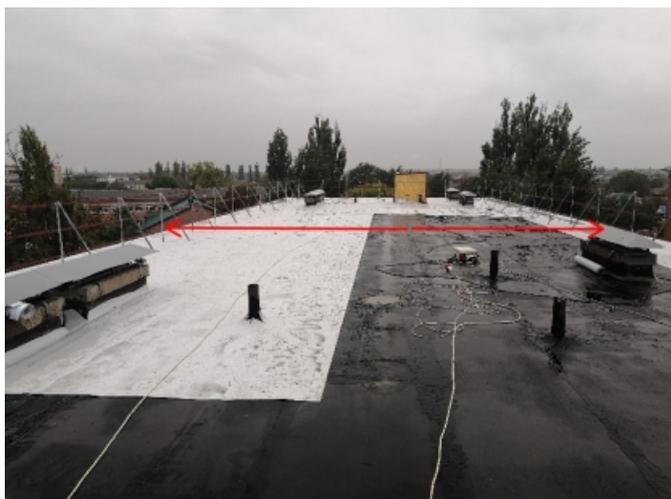
Водоотведение**33. Контруклон от парапета****Не осмотрено**

- Предусмотрено внешнее водоотведение.

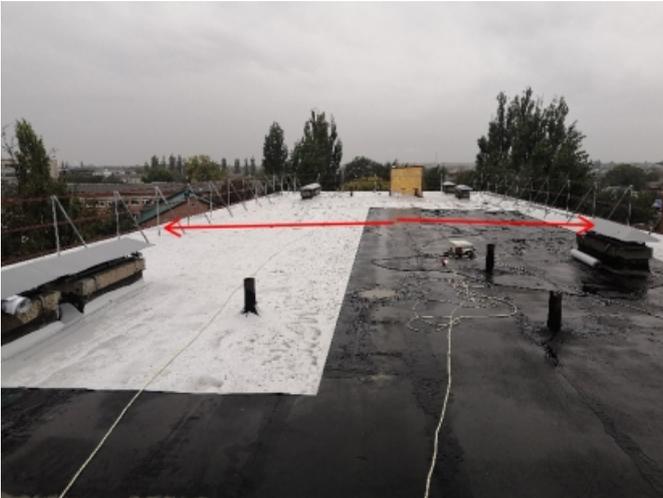
34. Уклоны на кровле (основной, в ендове)

- Основной уклон задан основанием.

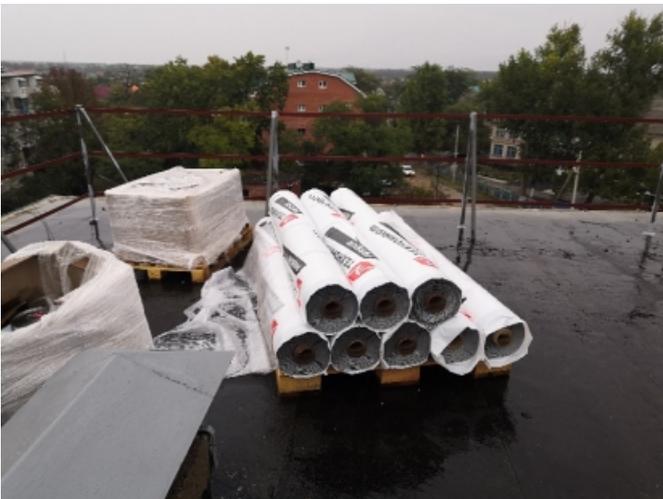
36. Условия хранения ПВХ мембраны

- Хранится в заводской упаковке на поддонах в горизонтальном положении не более чем в два яруса по высоте и на расстоянии не менее 1 м от отопительных приборов.
